# **Vorstellung des Bauvorhabens Ochsantorstraße 32**

**Öffentliche Sitzung des Ortschaftsrates am  
02.05.2018 im Bürgersaal des Rathauses Durlach**

**Bauvorhaben Ochsantorstraße 32 Durlach**

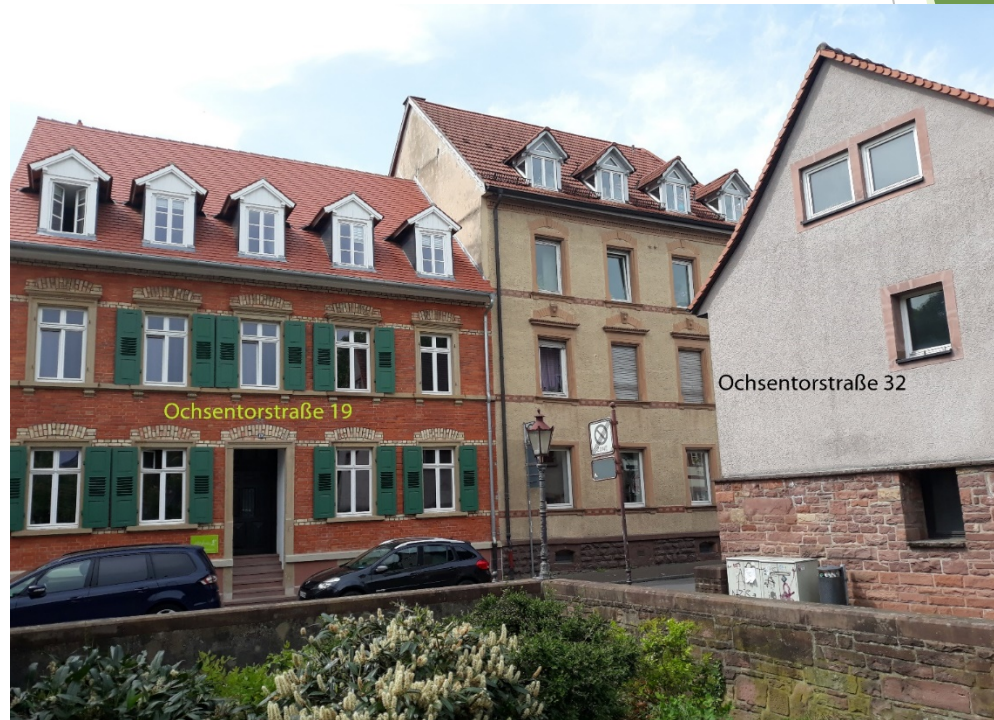
Ansicht **Ochsentrstraße 32** von Pfinzstraße aus  
Wandflächen ohne Fenster  
zur Pfinzstraße und  
Parkplatzanlage  
da früher dort Gebäude  
angebaut waren

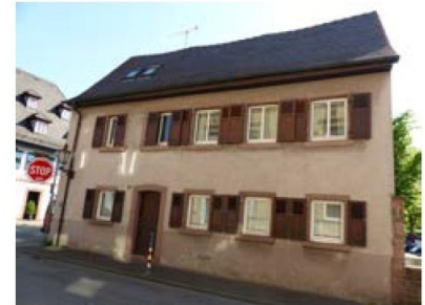
Karlsruhe-Durlach, Ochsantorstraße 32 v. O

Zweigeschossiger, fünfschiger, traufständiger, frei stehender Massivbau, Bruchsteinmauerwerk verputzt, Fenster- und Türgewände Sandstein, Satteldach; um 1800 als Torwächterhaus vor dem Ochsantor erbaut, Torfahrt links der Haustüre heute vermauert und unter Putz verborgen.

Das ehemalige Torwächterhaus wurde nach dem Brand von 1689 auf der östlichen Straßenseite vor dem Ochsantor neu erbaut. Sein ins Mittelalter zurückreichender Vorgängerbau lag wohl auf der gegenüberliegenden Straßenseite. Es hat zum einen städtebaulichen Wert als die Stadteingangssituation von Süden prägendes Gebäude. Zum anderen erinnert es an die Wirtschaftsgeschichte der Stadt, zu deren wichtigsten Einnahmequellen jahrhundertlang die von den Torwächtern eingezogen Zoll- und Wegegelder zählten.

das genannte Gebäude habe ich heute mit den bauwilligen Eigentümern und dem Architekten Adler besichtigt. Es zeigte sich, dass das Gebäude im Inneren wohl in den frühen 1970er Jahren durchgreifend saniert wurde und keine historischen Oberflächen bzw. Ausstattungselemente mehr erhalten sind. Die massiven Fenstergewände im EG wurden damals ebenfalls erneuert. Der Dachstuhl wurde ausgebaut und an der Ostseite mit Hohlblocksteinen angehoben.
