# Eisenbahnüberführung über die Pfinz

Projektvorstellung beim Ortschaftsrat Durlach

16. Juni 2021 | Durlach

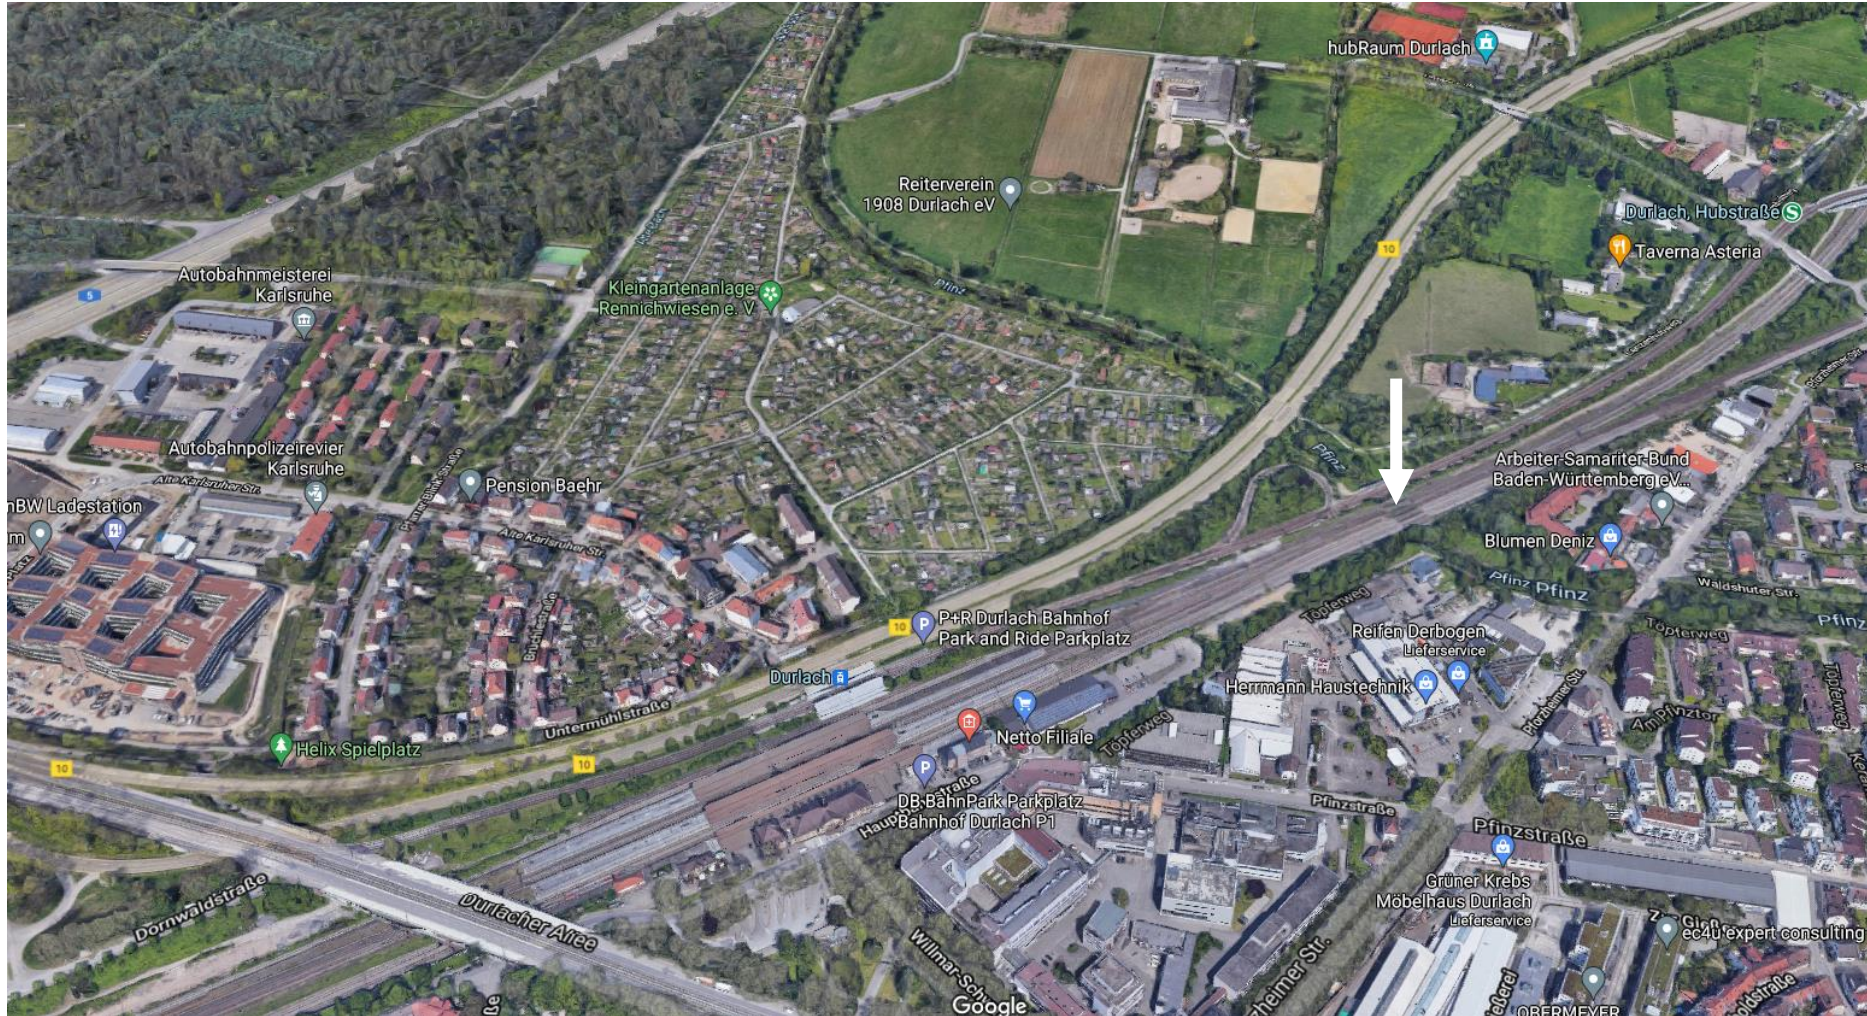
ca. 400 m  
nordöstlich des  
Bahnhofs Durlach

Strecke 4000,  
km 67,785

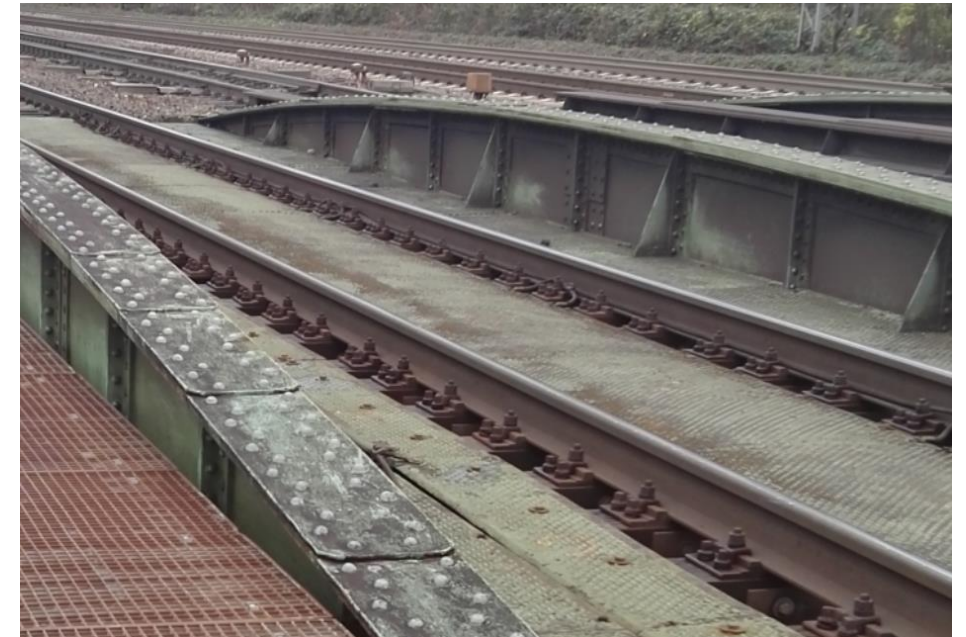
- älteste Bauteile von 1907
- Das Bauwerk weist erhebliche, altersbedingte Schäden auf.
- 15.000.000 Leistungstonnen pro Jahr und Gleis (zukünftig 20.000.000 t)
- hohe verkehrliche Bedeutung der überführten Strecken 4000 und 4200 für mehrere Linien des Fern-, Nah- und Güterverkehrs

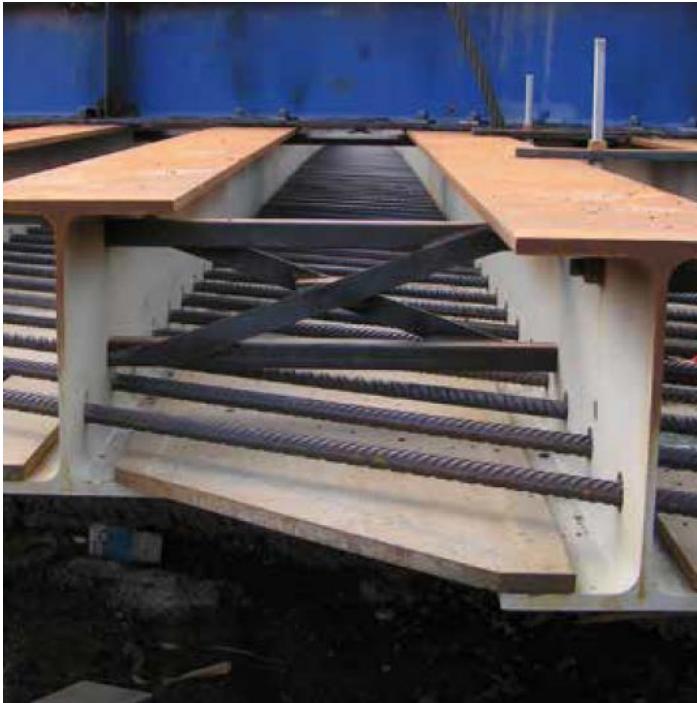
**Bauweise** – Walzträger in Beton (Fotos exemplarisch)

vor der Betonage

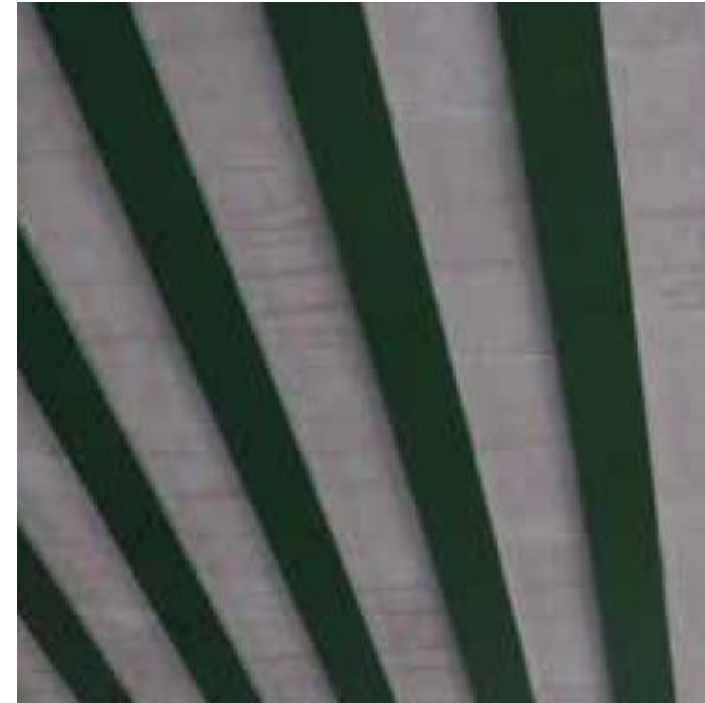
Ansicht von unten

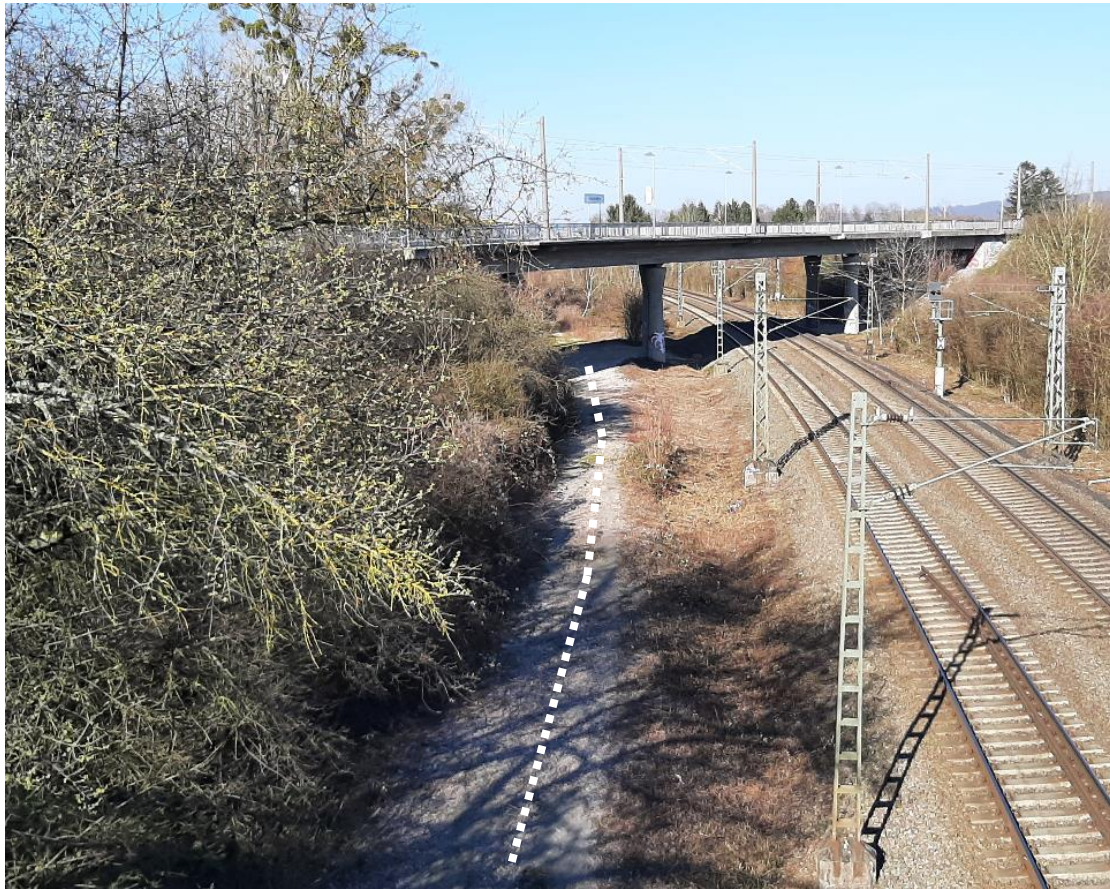
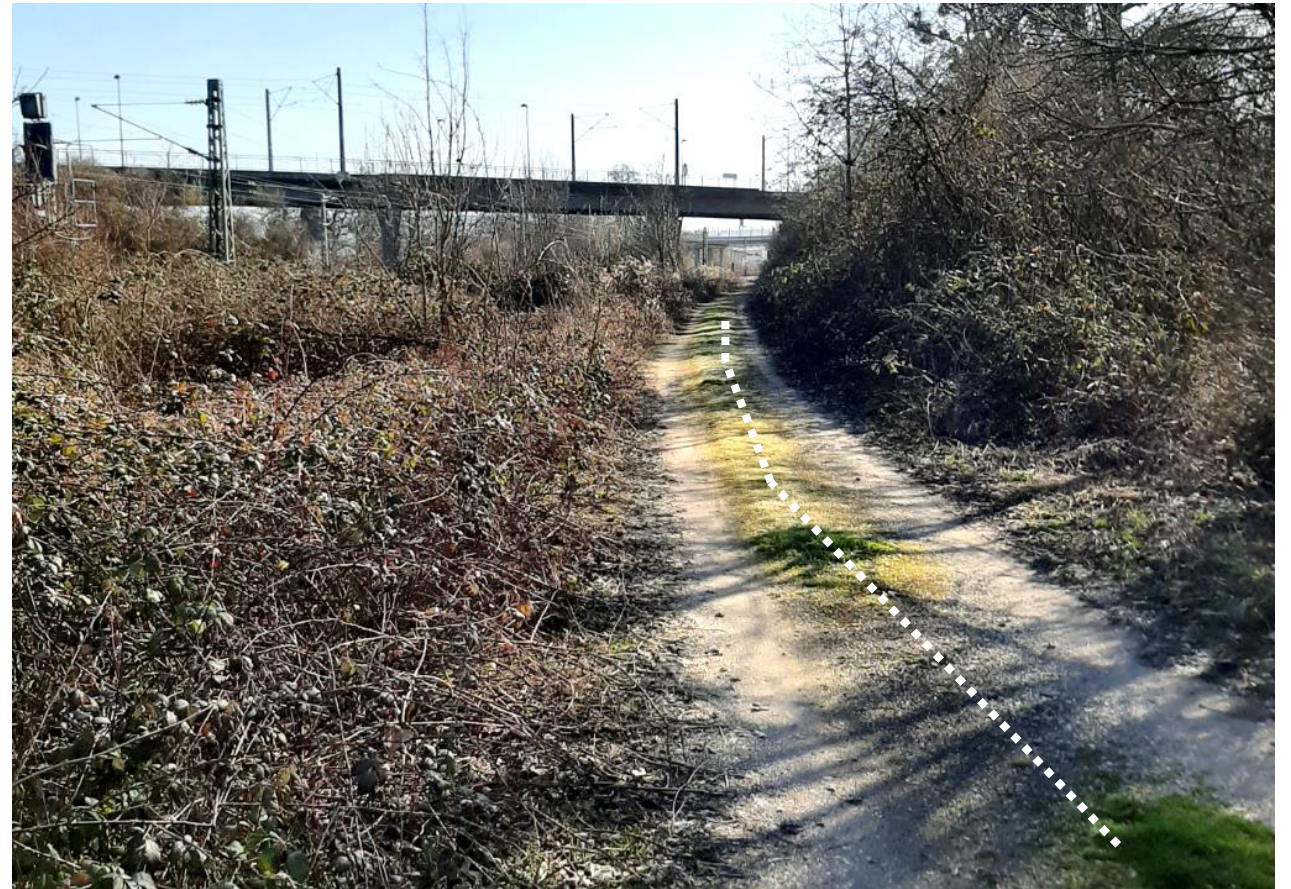
Baustraße Nord liegt auf DB-Gelände (Schotterbett ehem. Industriegleis)

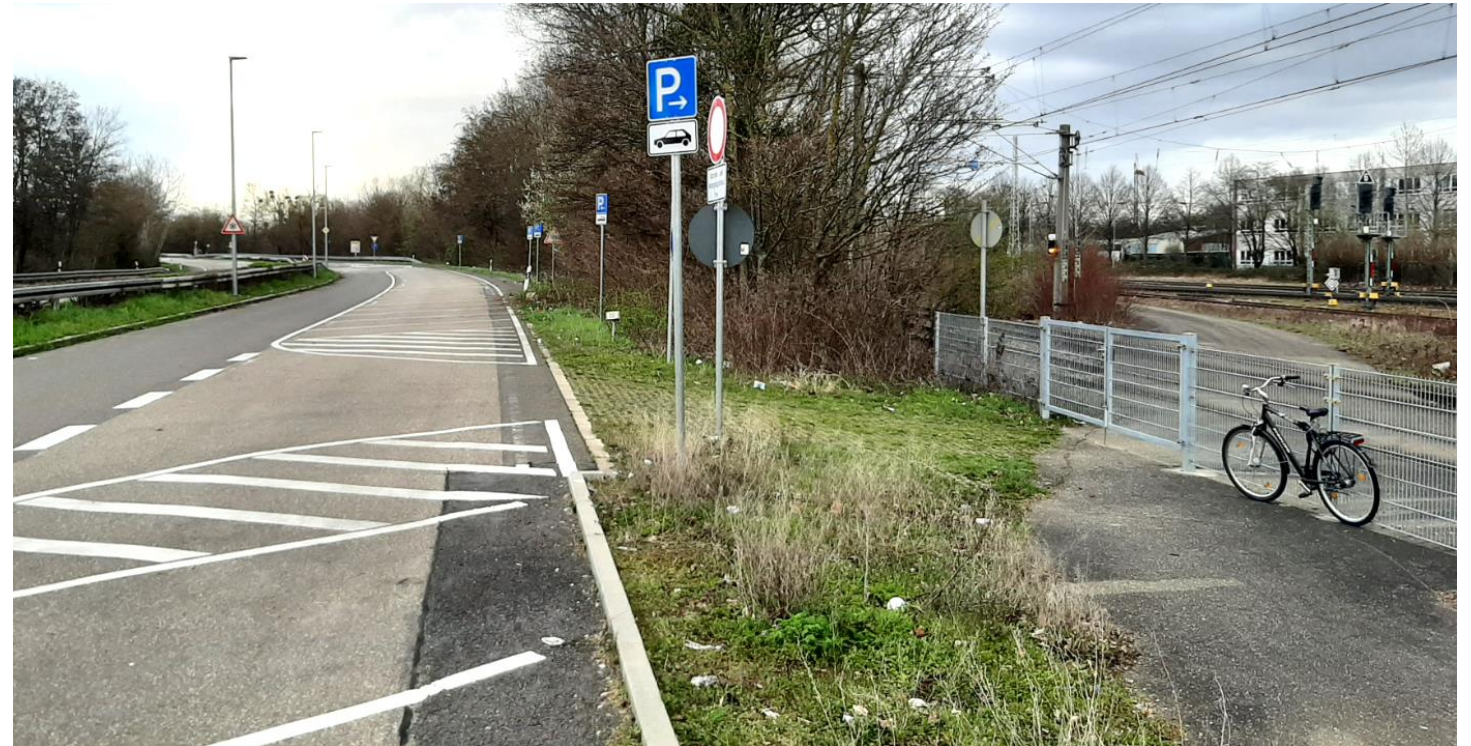
- ggf. Anpassung der Zufahrt zur Baustraße Nord
- enge Abstimmung mit Straßenbau-  
lastträger und VBK angestrebt
